# Zraniteľnosti domácich smerovačov

**Valéria Harvanová**  
Špecializovaný útvar CSIRT.SK  
DataCentrum  
Cintorínska 5, 81108 Bratislava  
e-mail:valeria.harvanova@csirt.sk

## 2. Zraniteľnosti domáceho smerovača Ubee EVW3226

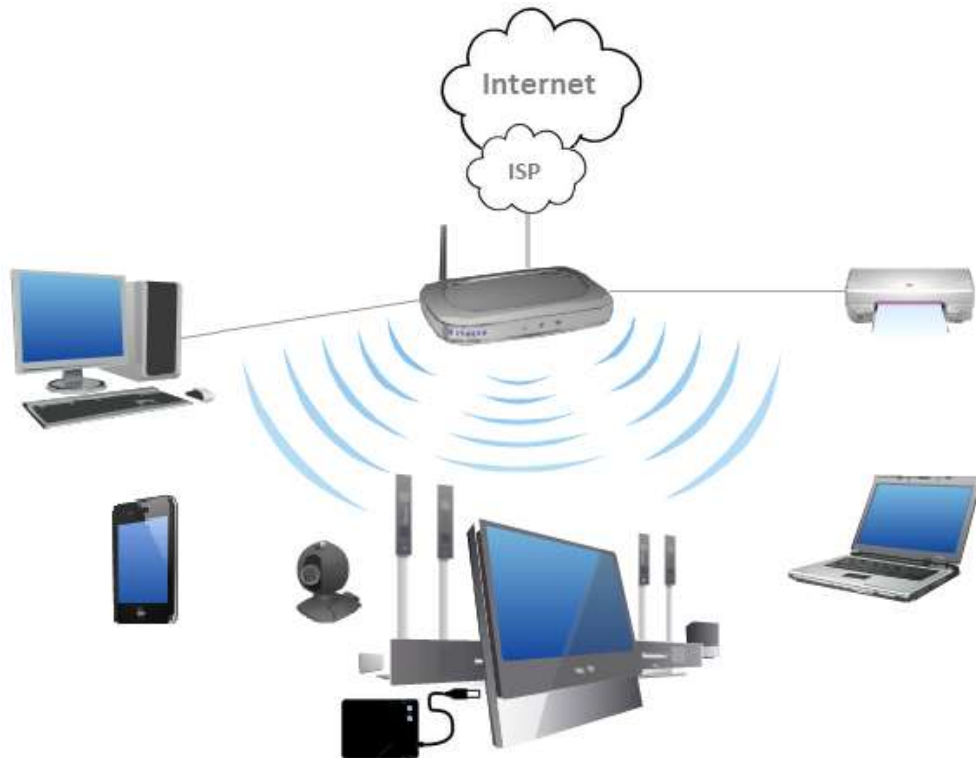
Ak sa útočníkovi (vo fyzickej blízkosti) podarí uhádnuť/dopočítať heslo (passphrase pre PSK), môže sa pripojiť do „wifi“ a teda do LAN a platia dôsledky z predošlého bodu.

Ak sa útočníkovi podarí kompromitovať router, má navyše aj dosah na komunikáciu medzi všetkými zariadeniami v LAN a Internetom. Môže tak útočiť na zariadenia v LAN, na služby v Internete, ku ktorým tieto zariadenia prístupujú, ako aj na akékoľvek iné zariadenia v Internete.

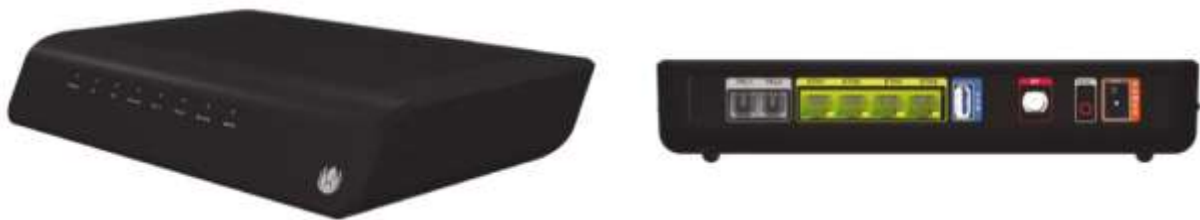
Smerovač Ubee EVW3226 je zariadenie v minulosti dodávané slovenským poskytovateľom pripojenia do Internetu (ISP – ďalej v texte „operátor“) svojim zákazníkom. V súčasnosti je toto zariadenie stále podporované a rozšírené v domácnostiach zákazníkov. Smerovač má oficiálne dokumentované [1] správcovské webové rozhranie, má 4 LAN porty, 1 USB rozhranie, podporuje 2.4GHz aj 5GHz „wifi“ a jeho firmvér ako aj aktualizácie sú pod správou operátora. Firmvér smerovača je postavený na jadre Linux.
